# 镇雄县平顶山煤业有限公司“6·7”较大煤与瓦斯突出事故调查报告

2024年6月7日4时50分，镇雄县平顶山煤业有限公司平顶山煤矿（以下简称平顶山煤矿）发生一起煤与瓦斯突出事故，造成3人遇难、5人受伤，直接经济损失681万元。事故发生后，煤矿未按规定报送事故信息。

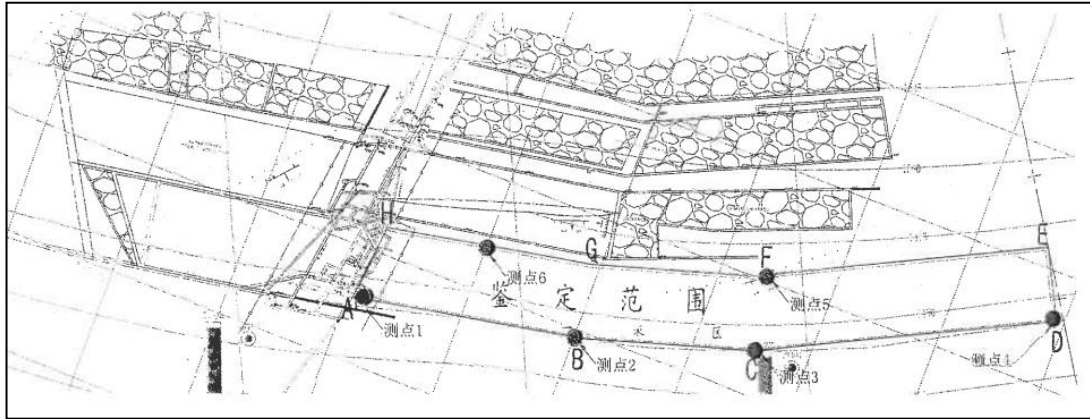
图 1 突出危险性鉴定设计测点布置图

平顶山煤矿于 2023 年 4 月 30 日与中煤科工集团沈阳研究院有限公司（以下简称沈阳研究院）签订了《平顶山煤矿 C<sub>5</sub> 煤层区域突出危险性鉴定技术咨询合同》（有效期限为 2023 年 4 月 30 日至 2024 年 12 月 21 日，以下简称合同），并于 2023 年 5 月制定了《平顶山煤矿 C<sub>5</sub> 煤层区域突出危险性鉴定方案》（以下简称方案），设计在 1153 运输巷布置 3 组测点，1153 切眼布置 1 组测点，1153 回风巷布置 2 组测点，每组测点包括 2 个钻孔（详见图 1），共计布置 12 个钻孔。《方案》实施以来，沈阳研究院未按《合同》约定到平顶山煤矿“主导现场参数测定并进行必要的施工”，不掌握突出危

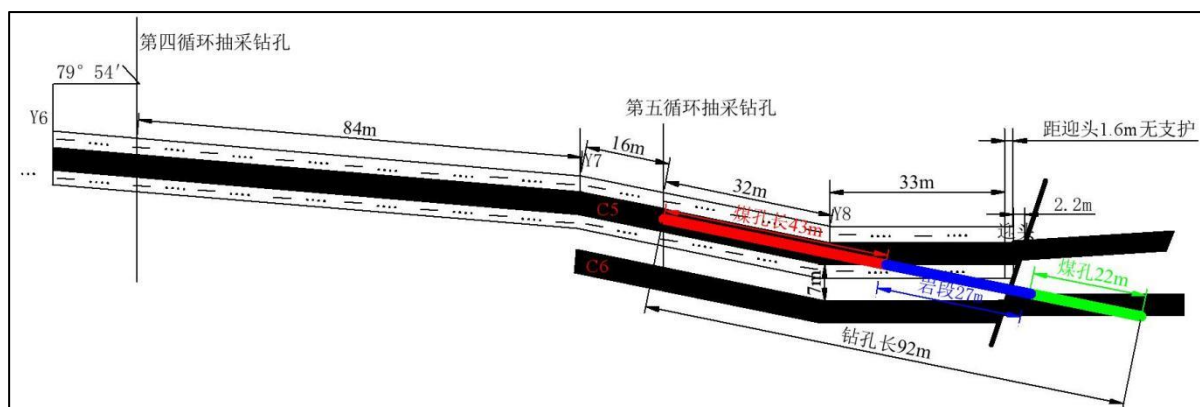
图 2 平顶山煤矿 1153 运输巷掘进工作面第五循环钻孔施工情况

1153 运输巷前 4 个循环采用巷帮钻场施工顺层钻孔预抽煤巷条带瓦斯，共施工 6 个钻场。第 5 循环设计在巷道断面内施工顺层钻孔预抽煤巷条带瓦斯，钻孔覆盖 1153 运输巷前方待掘巷道 115m 及巷道轮廓线外沿倾向各 15m 范围，钻孔设计抽采半径为 1.5m，钻孔直径 94mm。1153 运输巷第五评价单元顺层钻孔施工起止时间为 2024 年 5 月 8 日至 17 日，钻孔最深为 92m，由于巷道坡度变化，钻孔未覆盖事故发生区域（详见图 2）。抽采起止时间为 2024 年 5 月 8 日至 22 日，共计抽采 15 天，最后 1 个钻孔仅抽采 6 天，抽采效果不达标。煤矿为达到允许掘进条件，矿长吕某启指使通防科长郭某盼伪造抽采数据，编制《1153 运输巷第五评价单元瓦斯抽采达标评判报告》，出具抽采达标结论。

3. 煤矿未消除突出点附近的煤层突出危险。1153 运输巷第五评价单元顺层钻孔未覆盖事故发生区域，最后 1 个钻孔仅抽采 6 天，抽采效果不达标；煤矿为达到允许掘进条件，伪造抽采数据，编制《1153 运输巷第五评价单元瓦斯抽采达标评判报告》。5 月 31 日至 6 月 6 日，1153 运输巷掘进 42.4m，未进行突出危险性预测。

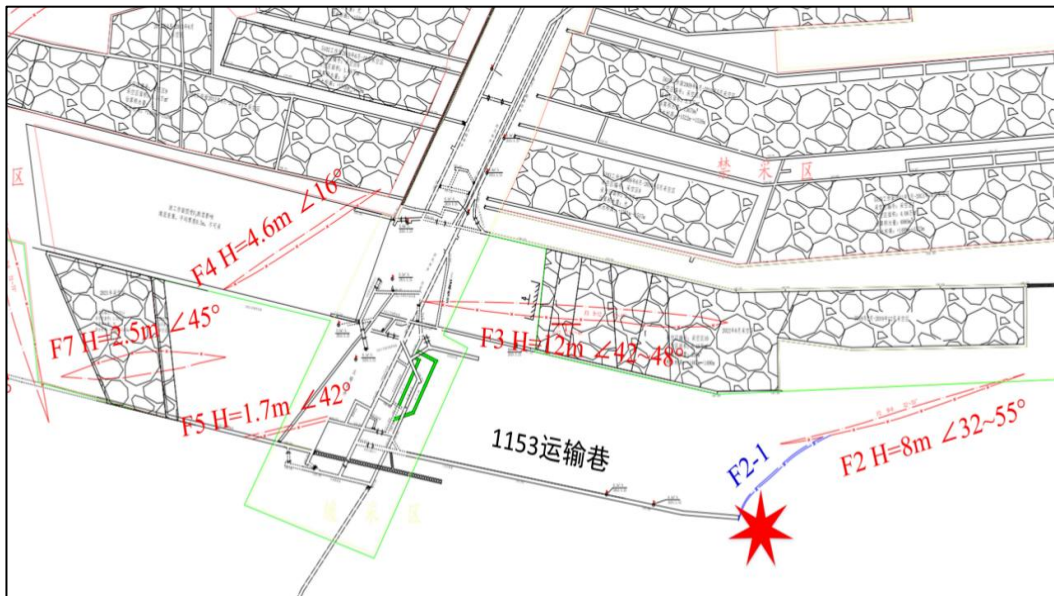
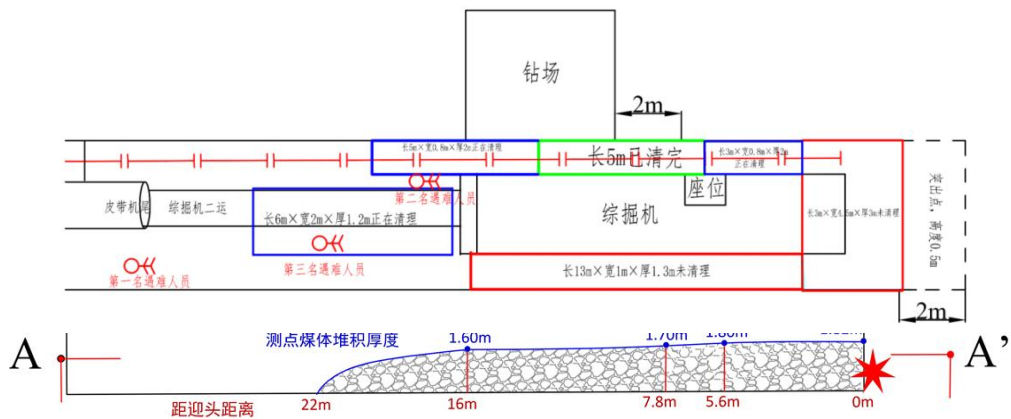
## 镇雄县平顶山煤业有限公司“6·7” 较大煤与瓦斯突出事故示意图

现场勘查时，1153 运输巷掘进工作面迎头发现了典型的突出孔洞，孔洞向巷道左前方发展，孔洞内堆积大量破碎岩体，激光测

距腔体深度 8m 以上，腔口高度约 0.8m，底部为垮落岩块，孔洞中未见煤体，最大岩块长 1.7m，宽 0.7m，厚 0.4m，为泥质粉砂岩。迎头未支护区约 1.6m，直接顶板离层垮落止于下帮位置。顶板整体完整性较好，迎头右前方煤岩体相对完整，突出点向外 7.8m 范围内顶板锚杆和锚索外露部分被突出物冲击向突出孔洞相反方向弯曲，工作面迎头前探梁被向后折弯，突出抛出泥岩可见明显构造擦痕。

1. 事故区域具有突出危险性。事故地点埋深 440m，原始瓦斯含量为  $13.14\text{m}^3/\text{t}$ ，瓦斯压力达 1.30MPa；地应力大、瓦斯压力大；突出点位于向斜轴部与 F2-1 断层尖灭处，煤体破坏类型为 III ~ IV 类，煤质变软，受地应力、构造应力影响，具有突出危险性。
